## ÖVERLÅTELSEBESIKTNING

Fastighetsbeteckning: Tåstarp 9:4

Adress. Toarps Kyrkstig 1, 266 92 Munka-Ljungby

2012-11-14

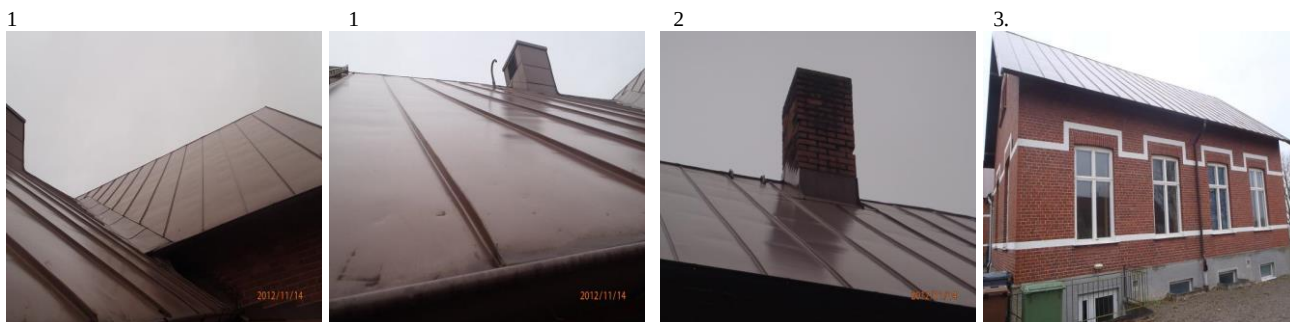
1. Enstaka skrapmärken/ smådefekter finns på den falsade takplåten.
2. Skorsten har lösa fogar, samt frostskadat tegel. Krönplattan ovan skorsten saknar droppkant, dvs den borde ha gått utanför teglet. (Övriga skorstenar är helplåtade)
3. Norra byggnadensnock är ej helt rak, sviktar mot mitten.

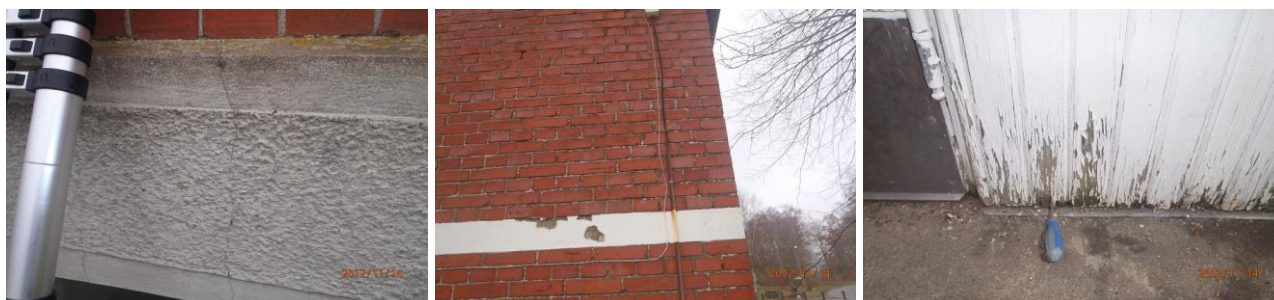
4. Grundsockeln har ett flertal sprickor.
5. Tegelfogarna är porösa och dåligt fyllda speciellt mot hörn söder/väster.
6. Träfasaden på framsidans veranda ( Vindfång) har färgsläpp och rötskador i nedkant, speciellt mot trappan.

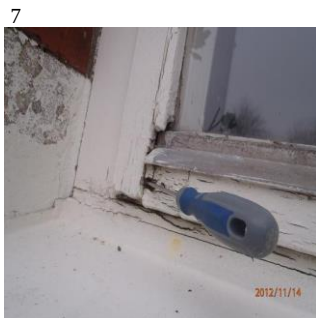
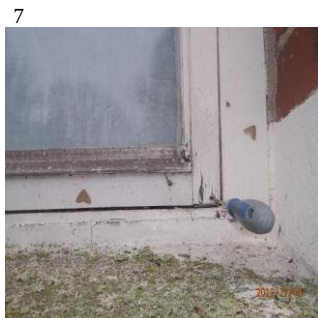
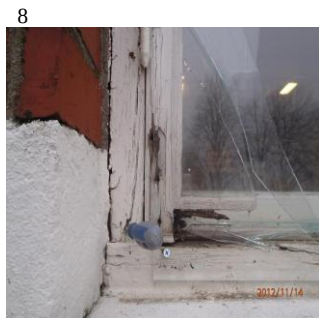
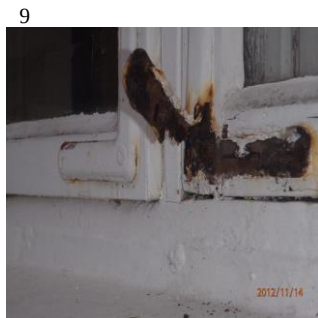
7. Flertal fönster har mjukheter och rötskador, samt är svåra att öppna. ( Svällda)  
Samtliga fönster behöver ses över, byta glaslister samt målas. Ca 50% av fönstren behöver bytas ut, speciellt mot söder/väster.

8. Glasrutor på ett par fönster är trasiga/spräckta.

9. Fönstervinklar är rostskadade ställvis och behöver bytas.

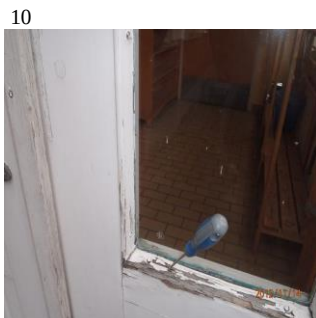
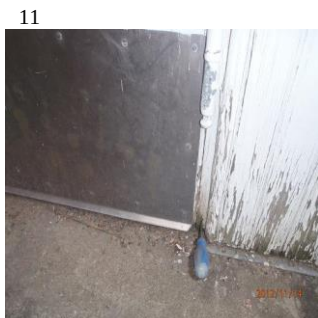
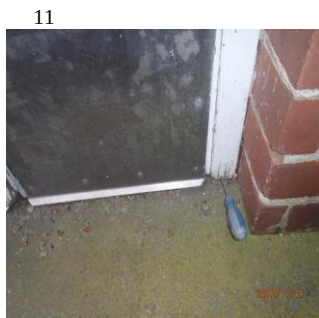
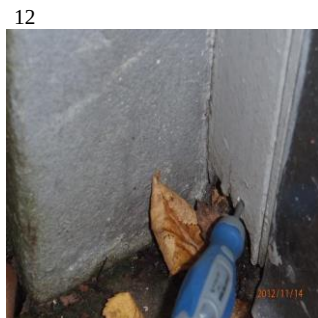
10. Nedre glaslister av trä bör bytas ut till aluminiumlister, efter som de till större delen är uppruttna.

11. Dörrarna har delvis endast enkelglas. Färgsläpp och rötskador i nedkant på karmarna.

12. Källardörrar har begynnande rötskador i nedkanter.

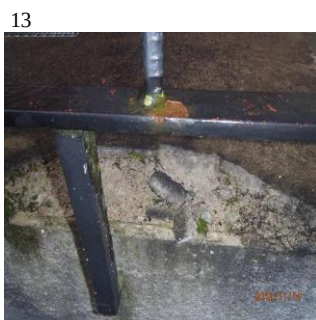
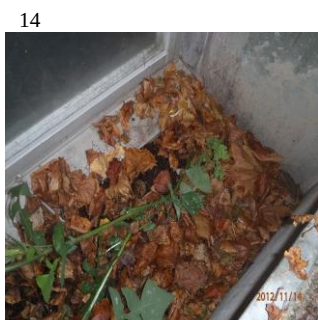
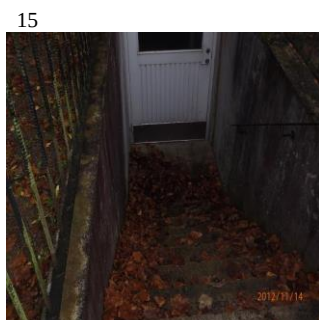
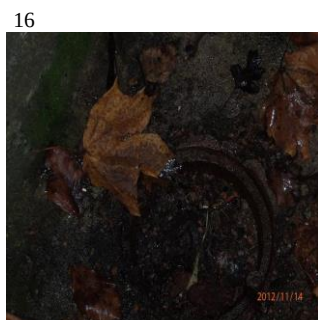
13. Yttertrapporna har skador och håligheter på ytskikten.

14. Källarfönstrens ljusgårdar är fyllda med löv och matjord, behöver rensas och fyllas med makadam/singel.

15. Källartrapporna är fyllda med löv. ( rensas)

16. Markbrunnar på nedre vilplan är igensatta.

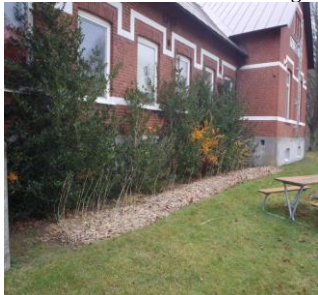
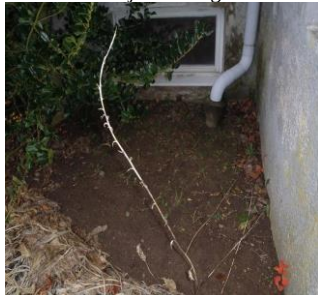
Väster: Små träd och buskar mot grundsockeln. Matjorden är genomblöt.

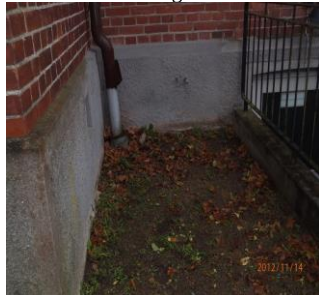
Bakfall mot källargrund. Öster.

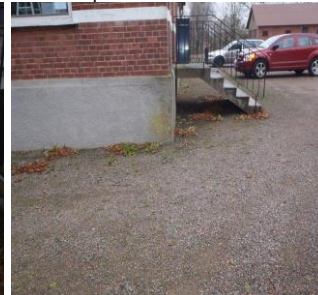
Bakfall på mark. Söder.

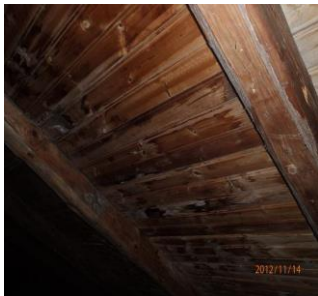
- 17. Spår av inläckage på takspont och golv.
- 18. Ställvis enstaka påväxter. Torrt vid besiktningstillfället.

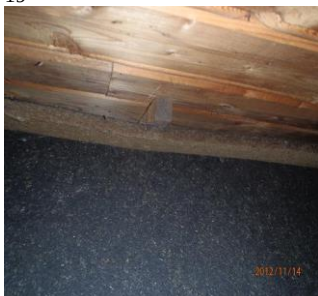
- 19. Stödbensutrymmen: Luftspalt är byggt på snedväggarna.
- 20. Luftning i takfoten saknas.
- 21. Luftspalterna är uppdragna på vinden, men ej heller här någon förbindelse med uteluft.
- 22. Enstaka äldre ventilationstrummor, troligtvis av eternit, dvs. asbetsbaserade. Övriga trummor över skjutklubben är av plåt. (Spirorör.)

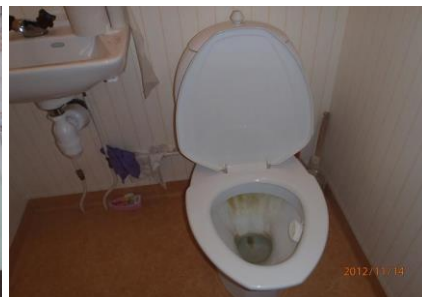
23. Det luktade unket i skjutklubbens lokaler/WC,  
Både WC-stol och handfatets vattenlås var urtorkat.  
Inget att notera i Wc,. ( Vattenlåsen fylldes).

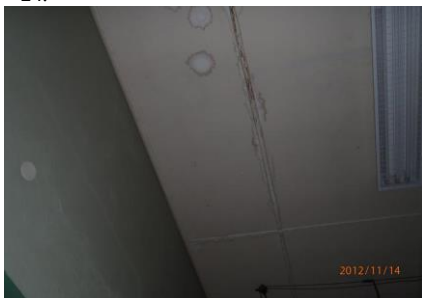
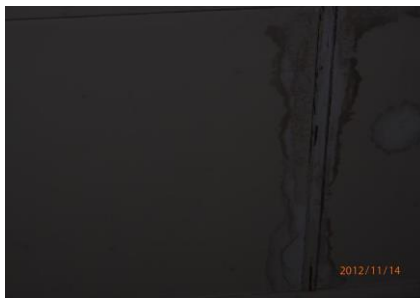
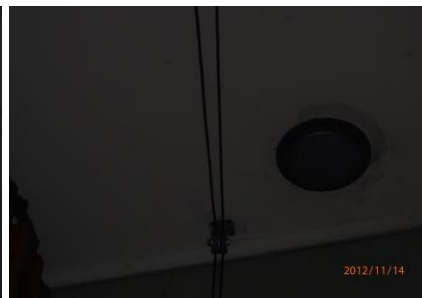
24. Fuktfläckar finns i taken, från tidigare inläckage i yttertak.

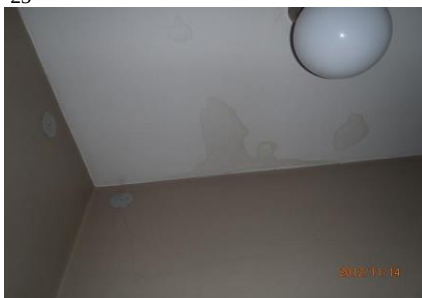
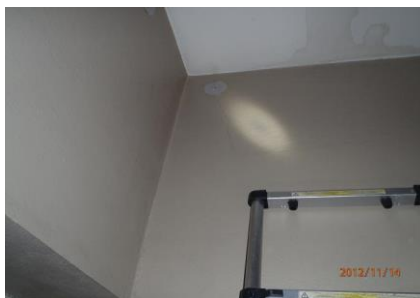
25

25. Fuktfläckar och mindre sprickor i tak/vägg.  
Torrt vid bes.tillfället.

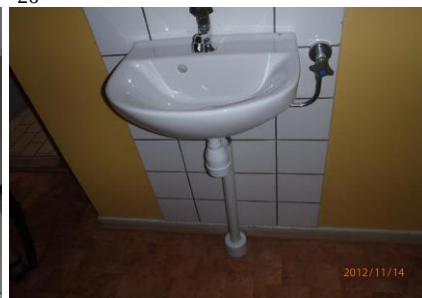
26

26. Ej fuktsäkrat golv under handfat.

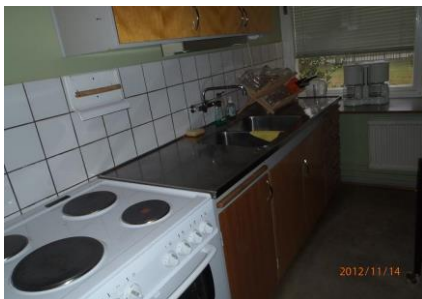
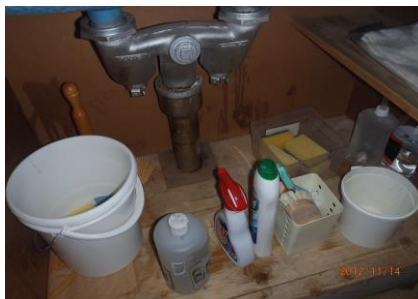
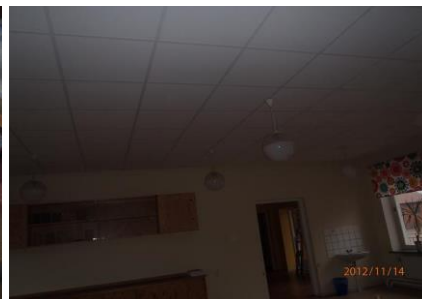
27. Äldre kök: Droppande kran vid spolning.  
Köksfläkt saknas.

28. Droppskydd saknas under diskbänk och kyl/frys.  
Äldre avloppsrör av gjutjärn.

29. Handfat i klassrum saknar underliggande fuktsäkrat golv.  
Mellanvägg av lättbetong, ( Blåbetong).

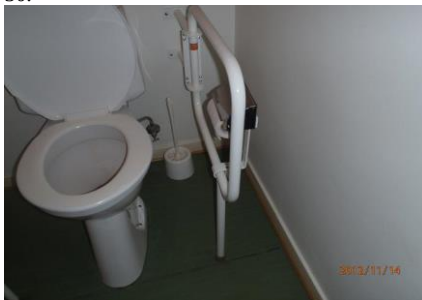
30. Golv ej fuktsäkert utfört.

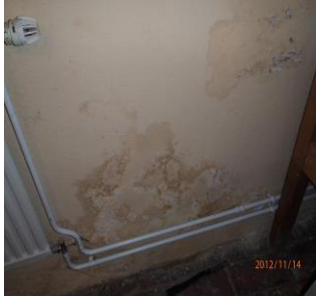
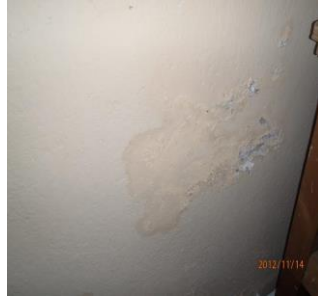
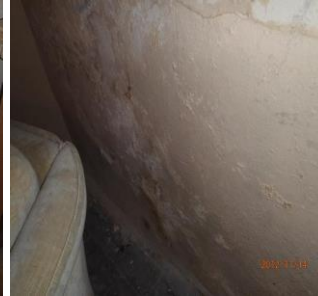
31

31. Fuktfläckar och missfärgningar på väggarna

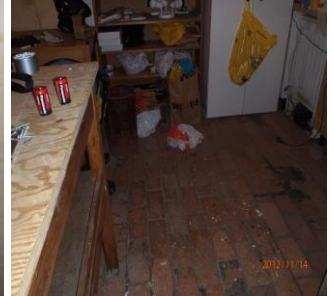
32

32. Diverse kartonger och trämaterial står på det fuktiga golvet och mot väggarna, vilket suger åt sig fukten och bidrar till den mikrobiella lukten i utrymmet.

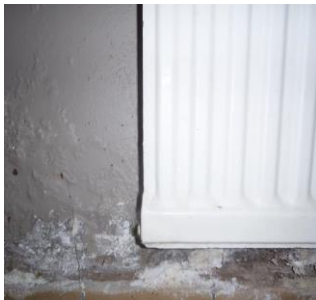
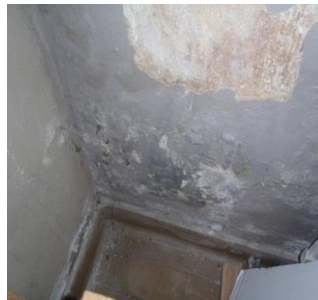
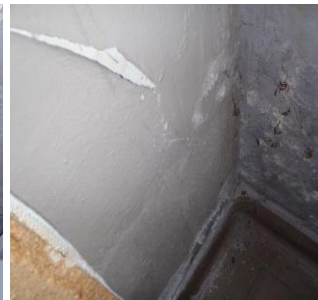
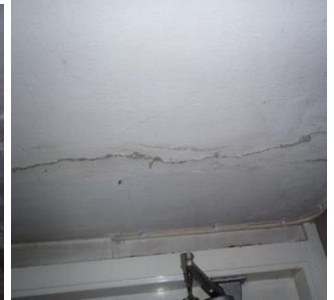
33. Fuktfläckar och påväxter på källarytterväggen.

34. Sprickor i taket. ( Bjälklaget är ett reveterat träbjälklag)

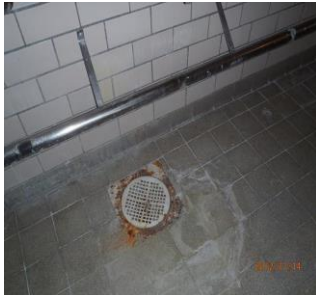
35

35. Golvbrunnarna är av gjutjärn med ytrost. ( Samtliga brunnar i källaren) Dåligt fall på golven mot brunnarna.

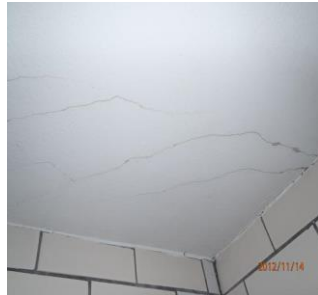
36

36. Sprickor förekommer ställvis i de reveterade taken .

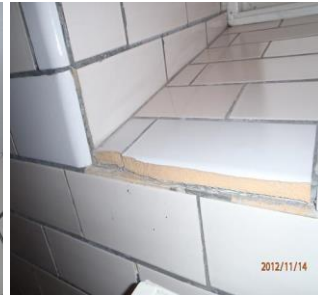
37

37. Trasiga och lösa klinkersplattor förekommer.

Tätskikt saknas bakom de keramiska plattorna, vilket även orsakar uppfuktning av källarväggarna vid duschning.

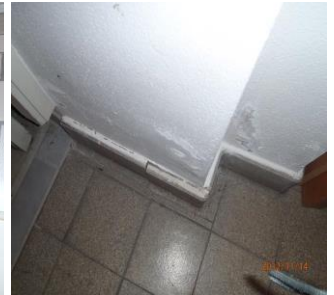
38

38. Fuktfläckar på väggar i angränsande utrymmen.

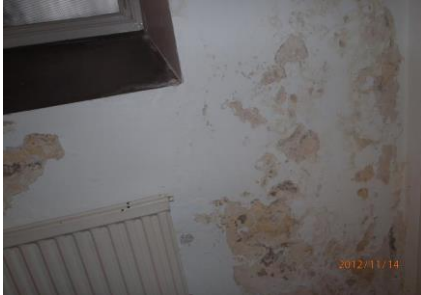
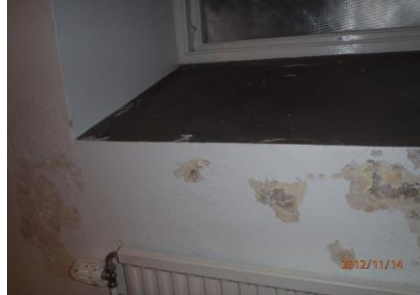
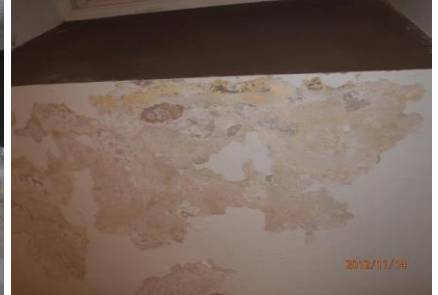
39. Mycket fuktigt på källaryttersväggen, färgsläpp och fuktfläckar.

Källarytterväggarna påvisade ha höga fuktkvoter ställvis, vilket även kan ses okulärt med färgsläpp och fuktfläckar.

1. Kontroll av grundvattensnivå , omdränering och fuktisolering av källarytterväggarna.
2. Markplanering så att det blir fall ifrån huset de närmaste 4m från grunden.

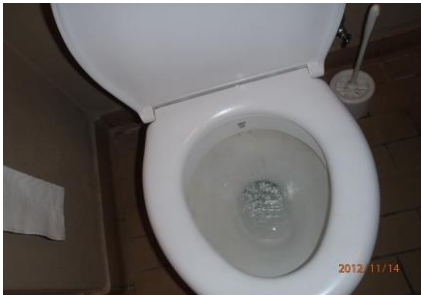
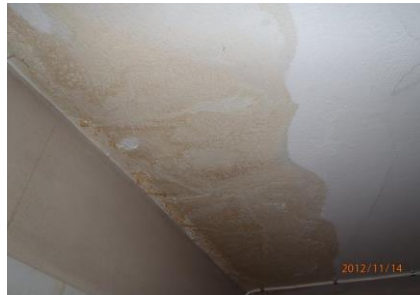
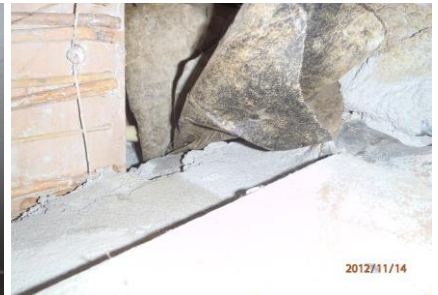
40. Wc-stolarna är i behov av översyn, spolbehållarnas tätning läcker och står och rinner.

41. Missfärgning typ fuktutfällning i taket.

42. Hål var taget i angränsande städskrubb, och inget kunde noteras i den delen av bjälklaget.

**Anm.** Fenomenet med missfärgningen i passagen kan bero på kondens mellan pannrum och den betydligt kallare angränsande passage. Vill man kontrollera det ytterligare krävs håltagning i passagens tak.

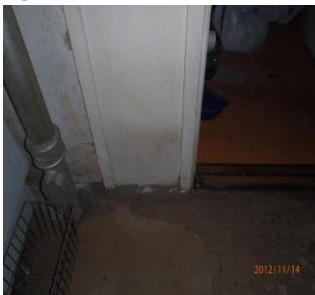
43

43. Trävägg i pannrum är fuktskadad i nedkant.

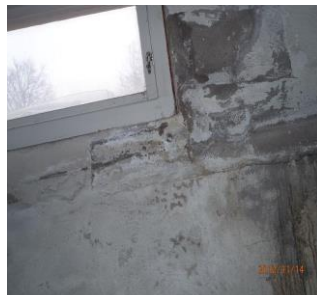
44

44. Fuktigt runt källarfönster, samt missfärgningar.

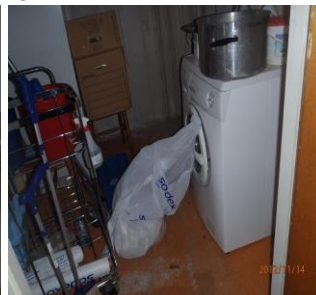
45

45. Tvättmaskin är placerad i angränsande utrymme, äldre golvbrunn etc.

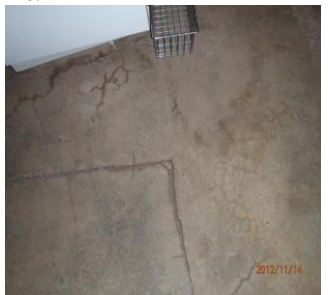
46. Sprickor i golv och tak.
