## ÖVERLÅTELSEBESIKTNING

Fastighetsbeteckning: Tåstarp 9:4

Adress. Toarps Kyrkstig 1, 266 92 Munka-Ljungby

2012-11-14

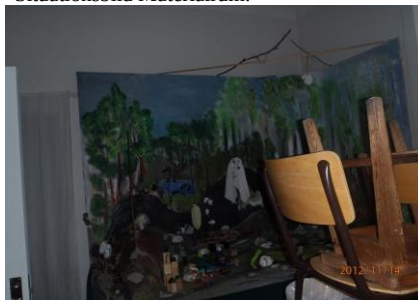
Situationsbild Materialrum.

Grundkonstruktion under Materialrum och Kaprum saknar inspektionslucka, och kan därför ej kontrolleras.  
Konstruktionen är okänd. Om det ex.vis är ett kryputrymme med golvbjälklag av trä, så finns det risk för mikrobiell utveckling med risk för lukt etc.  
För att kontrollera konstruktionen, krävs håltagning.  
lämpligtvis tas ett hål från Slöjdsalen i källaren.
